BRATTÖRVEITA

Nr.	1	Klasse	-
	3		-
	5		-
	13 a		C
	15		C
	17		C
	23		-

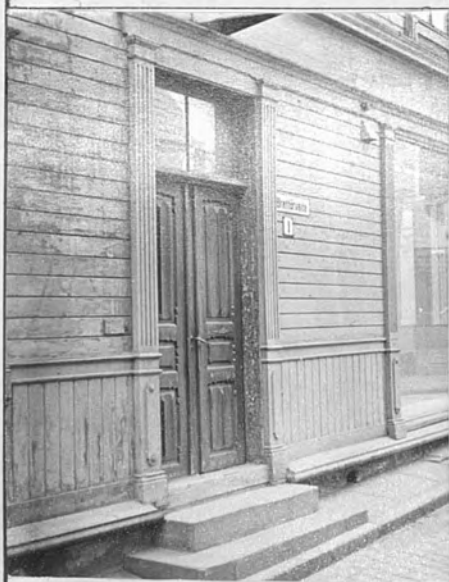
148.14

Gate Brattörveita		nr. 1
Betegnelse		
Eier 1970 Bech, Andreassen, Oskar		
Takst kr. 100.000 Areal tomt 189 m ² bygninger m ²		
Bruk Bolig, lager, butikk		
Oppført	tidligst 1841	senest omkring 1841 -
<small>KJENT</small>		<small>ANTATT</small>
Siste brann	1841	Tidligere branner
Byggherre	Oppr. bruk bolig	
Arkitekt		
Plantype	Opprinnelig svalgangshus	
Hovedmål	Etasjer 2/3 mot gårdsplass	
Grunnmur	Pusset	Kjeller under hele
Vegger	Tømmer, liggende panel	
Tak	Saltak, tegl	
Eksterior	Fasadeutstyr fra slutten av 1800-årene, relativt enkelt. T-post-vinduer, kanellerte pilastre som omramming.	
Interior	Ombygget i 1890-årene.	
Gårdsplass,	Hellelagt	
Uthus	Innebygget sval. Opprinnelig panel.	
Ombygging	1896 - innredning av butikk, ny trapp, div. endringer 1924 - ominnredning av butikk 1958 - kobbhus på loft	
Tegninger, oppmålinger	1896 - planer, snitt, fasade mot Krambugt. (Ant. Solberg & Christensen - BA 1924 - tegninger til ombygging - BA 1924 - tegninger til ominnredning av butikk - BA

Ønskelige forandringer
		Omgivelser positive
		Vedlikeholdstilstand B Antikvarisk tilstand C Arkitekturvurdering C Miljøvurdering B-C Prioritering -
		Dato 24.4.73 Sign LR

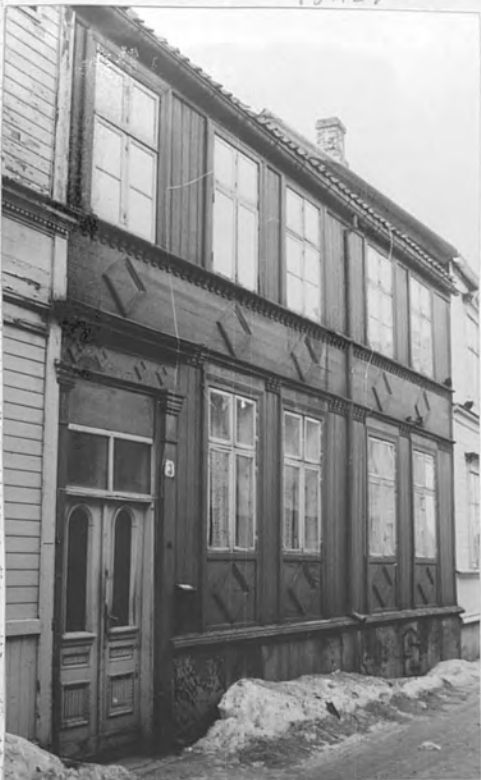
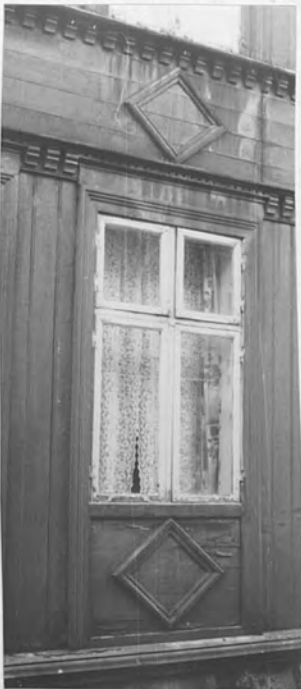
Gate	Brattörveita		nr. 3
Betegnelse			
Eier 1970	Trondheim kommune		
Takst kr.	50.000	Areal tomt 125 m ²	bygninger 105 m ²
Bruk	Bolig		
Oppført	<small>KJENT</small>	tidligst 1841	senest <small>ANTATT</small> omkring 1841
Siste brann	1841	Tidligere branner	
Byggherre			Oppr. bruk Bolig
Arkitekt			
Plantype	Sideport, 4-romsplan. Oppgang til 2. etasje fra hver side av gårdsplass		
Hovedmål	11 x 7,5/3 x 5 + 12 x 2,5	Etasjer 2	
Grunnmur	Skiferkledd	Kjeller delvis	
Vegger	Tømmer, panel		
Tak	Saltak, tegl		
Eksterior	Blandet bruk av bygningselementer, dels fra ca. 1850, dels fra 1880-årene. Vinduer 2. etasje og mot gårdsplass ant. opprinnelige		
Interior	delvis ombygget		
Gårdsplass, Uthus	Svært trang, støpt		
Ombygging	1916 - Forandring av pipe, grue revet, div. endringer i 2. etasje		
Tegninger, oppmålinger	1915 - planer, snitt, fasade før og etter forandring - ark. Th. Borg		
Taklekkasje, rotter, trangbodd, forslummet. Fasade ikke forandret i 1916.	Ønskelige forandringer

Omgivelser		
	Vedlikeholdstilstand	C	
	Antikvarisk tilstand	B	
	Arkitekturvurdering	B	
Miljøvurdering	A		
Prioritering	-		
Dato	23.4.73		
Sign	LR

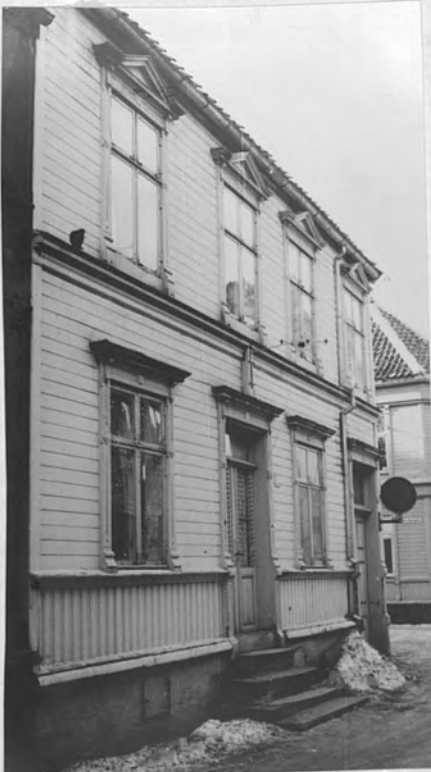
<p>151.30</p>

Gate Brattørveita		nr. 5
Betegnelse		
Eier 1970 Trondheim kommune		
Takst kr. 70000 Areal tomt 136 m² bygninger 117 m²		
Bruk Bolig (1.etasje tom)		
Oppført	tidligst 1841	senest _____ omkring 1841
Siste brann 1841 Tidligere branner		
Byggherre	Oppr. bruk bolig	
Arkitekt		
Plantype		
Hovedmål	10,5 x 6,5/5 x 6	Etasjer 2
Grunnmur	pusset tegl	Kjeller
Vegger	Tømmer, liggende panel	delvis
Tak	Saltak, tegl. Kobbhus med dør mot gårds plass.	
Eksterior	Kraftig 1880-årsfasade. Brystningsfelt til sålbenk-høyde, 1.etasje. Sammenhengende sålbenk under vinduer i 2.etasje.	
Interiør	interiør av nyere dato.	
Gårdsplass, støpt.		
Uthus		
Ombygging Ant. 1878 - diverse endringer, ny fasade.		
Tegninger, oppmålinger		
1937 - snitt gj. gårds plass, plan av loft, delvis fasade.		
		Ønskelige forandringer
		Omgivelser
		Vedlikeholdstilstand B-C
		Antikvarisk tilstand B
		Arkitekturvurdering C
		Miljøvurdering A
		Prioritering -
Dato		24.4.1973

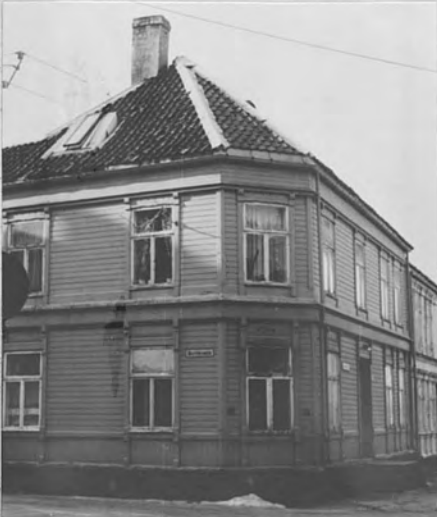
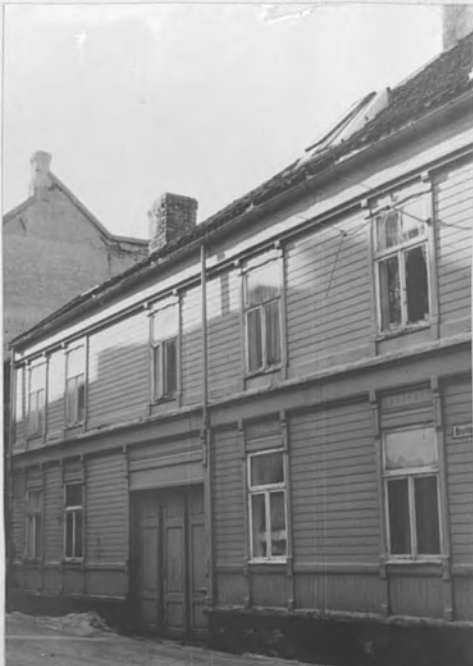
Gate Brattørveita		nr. 13 a	
Betegnelse			
Eier 1970	Trondheim kommune		
Takst kr.	80.000	Areal tomt	194 m ² , bygninger 159 m ²
Bruk	Bolig		
Oppført	<small>KJENT</small>	tidligst 1841	senest <small>ANTATT</small>
Siste brann	1841	Tidligere branner	
Byggherre	Oppr. bruk Bolig		
Arkitekt	1928-ca. 1940 melkutsalg		
Plantype			
Hovedmål	12 x 10/	Etasjer 2	
Grunnmur	pusset stein, delvis kvaderpuss		Kjeller
Vegger	tømmer, liggende panel		Ja.
Tak	saltak, tegl		
Eksterior 1880-90. Kraftig profilering			
Interior			
Gårdsplass, støpt			
Uthus			
Ombygging 1904			
Tegninger, oppmålinger			
1928 - plan 1. et. - BA			
1945 - plan 1. og 2. et. - BA			
		Ønskelige forandringer	
		Omgivelser positive	
		Vedlikeholdstilstand B-C	
		Antikvarisk tilstand B	
		Arkitekturvurdering C	
		Miljøvurdering A	
		Prioritering C	
		Dato 8.5.73	
		Sign L.F.

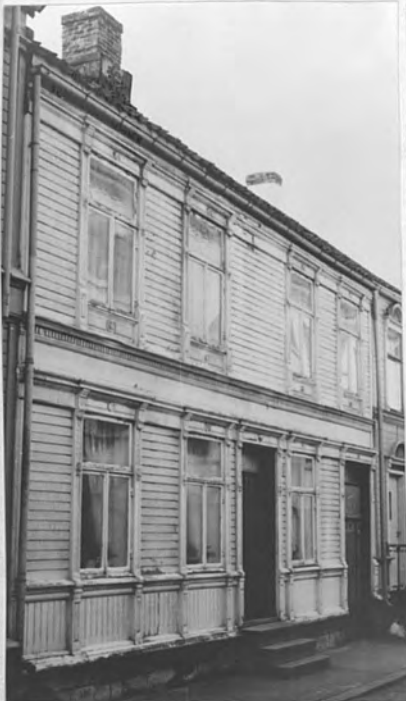
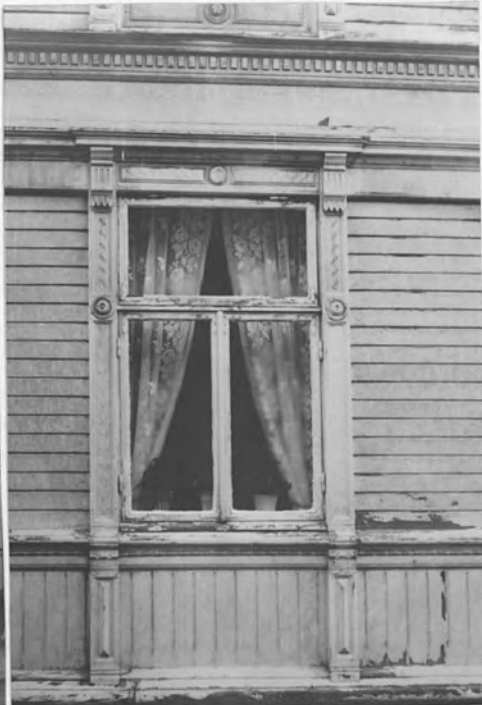
Gate Brattörveita		nr. 15	
Betegnelse			
Eier 1970	Bye, Sverre og Olaf		
Takst kr.	45.000	Areal tomt	164 m ² bygninger 123 m ²
Bruk	Bolig		
Oppført		tidligst	1841 senest omkring
Siste brann	1841	Tidligere branner	
Byggherre	Oppr. bruk bolig		
Arkitekt			
Plantype forskjøvet 4-romsplan, inng. fra portrom (1900)			
Hovedmål	10 x 6,5/4,5 x 5	Etasjer	2
Grunnmur	kvaderpusset mur	Kjeller	delvis
Vegger	tømmer		
Tak			
Eksteriør	1880-90 Fasadeutstyret dominerende i flaten. Frodig profilering. Barokkdør innsatt i port.		
Interiør	preg fra 1880-årene.		
Gårdsplass,	støpt.		
Uthus	1 et., mur, oppført 1934.		
Ombygging	1900: Inngang fra veita, utvendig jerntrapp i gårdsrom, senere fjernet. 1930: Utgraving av hel kjeller, riving av stor grue. 1934: Uthus.		
Tegninger, oppmålinger			
1900 plan, snitt gj. gårdsrom		- BA	
1930 plan 1. et. og kjeller, delvis fasade		- BA	
1934 uthus, plan, snitt, fasade		- BA	
Brannskadet 1966 - reparert.		Ønskelige forandringer

Omgivelser positive.	
		Vedlikeholdstilstand B Antikvarisk tilstand B Arkitekturvurdering B Miljøvurdering A Prioritering C	
		Dato 8.5.73 Sign L.F.

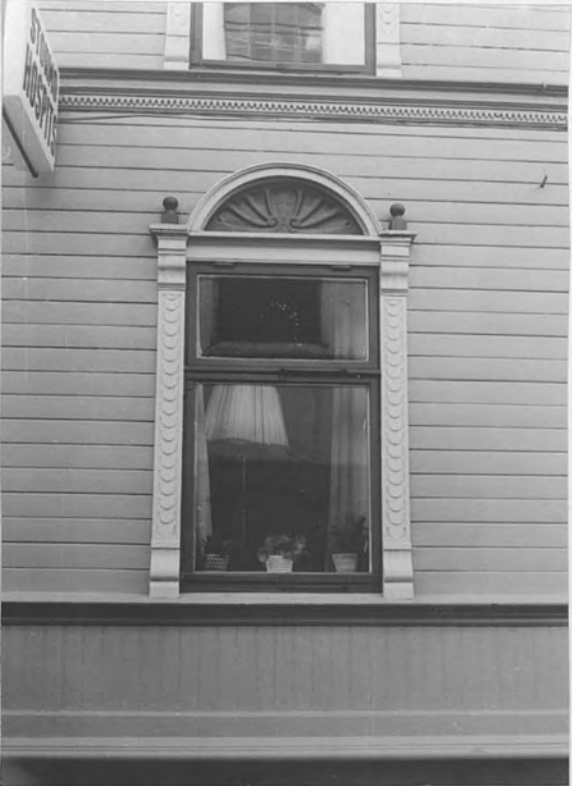
<p>157.35</p>

Gate <u>Brattörveita</u> nr. <u>17</u>	
Betegnelse	
Eier 1970 <u>Stormo, Berthe</u> Takst kr. <u>100.000</u> Areal tomt <u>202</u> m ² bygninger <u>133</u> m ² Bruk <u>Hospits</u>	
Oppført <u>KJENT</u>	tidligst <u>1841</u> senest <u> </u> omkring <u>1841-</u> <small>ANTATT</small>
Siste brann <u>1841</u>	Tidligere branner
Byggherre	Oppr. bruk
Arkitekt	
Plantype	
Hovedmål <u>13 x 7</u>	Etasjer <u>2</u>
Grunnmur <u>pusset mur</u>	Kjeller <u>delvis, hvelvet.</u>
Vegger <u>tømmer</u>	
Tak	
Eksteriør <u>1880-90, segmentformete overstykker over vinduene.</u> Interiør <u>Modernisert.</u> Gårdsplass, <u>støpt. Romslig, stort syrintre.</u> Uthus	
Ombygging <u>1934 - Brann: Hovedbyggn. reparert, bakbygning kondemnert.</u> <u>1935 - Bakbygning i mur.</u> <u>1966 - utbedring etter brann.</u>	
Tegninger, oppmålinger <u>1934 - planer og snitt.</u>	
Ønskelige forandringer <u>Positive - for å løse opp</u>	
Omgivelser <u>positive, men i oppløsning.</u>

Vedlikeholdstilstand <u>A</u> Antikvarisk tilstand <u>B-C</u> Arkitekturvurdering <u>B</u> Miljøvurdering <u>A</u> Prioritering <u>C</u>	
Dato <u>8.5.73</u> Sign <u>L.F.</u>
